TECHNISCHE  
UNIVERSITÄT  
WIEN  
Vienna University of Technology

## YÜZEY PÜRÜZLÜLÜK ANALİZ RAPORU

### SURFACE ROUGHNESS TEST REPORT

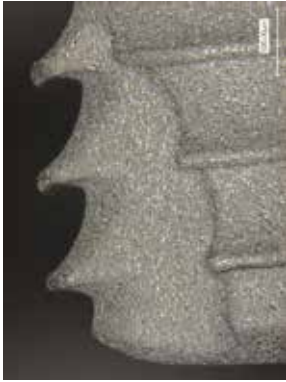
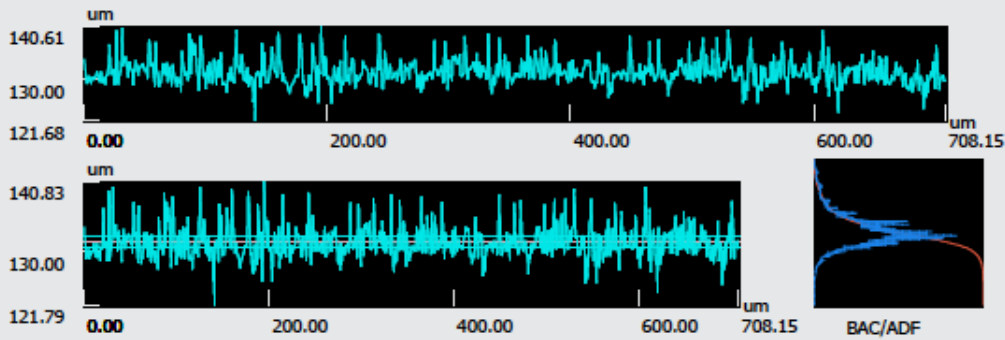
Viyana Teknik Üniversitesi laboratuvarlarında gerçekleştirilen test kapsamında, 3D optik yüzey profilometresi ve sivri uçlu profilometre kullanılarak pürüzlendirme sonrası yüzey topografisi incelenerek homojen bir yüzey yapısı olduğu sonucuna varılmıştır.

Profile	SSc	Smr	Smrln	SDc	SDSc	Sk	Skp	Skln	SA1	Sk	Skp2	SA2	Comment
All	2.41um	30.00%	0.00%	1.07pieces	1.57pieces	4.36um	3.69um	15.69%	28.62um%	1.97um	92.09%	7.78um%	
Parameter1	Ref. nr=25.00%	Ref. nr=30.00%	Cut level=0.00um	D.Z. width=5.00%	Cut level=50.00%								
Parameter2	Comp. nr=75.00%	Lt. dB=0.00um

Profile1	Rt	Rz	Ra	Rq
All	19.04um	16.79um	1.77um	2.40um

Line type : Horz.

Correction : Smooth intensity None, DCL/BCL None, Smooth height None, Correct tilt None

JIS B0601:2001(ISO 4287:1997)

Cutoff : Roughness λs None, λc 0.25mm
